**LEADERFOOT VIADUCT – SCOTTISH BORDERS**

**Ancoraggio nell'acqua:**

**TEVIOT VIADUCT – ROXBURGH Ricostruzione e rinforzo di archi:**

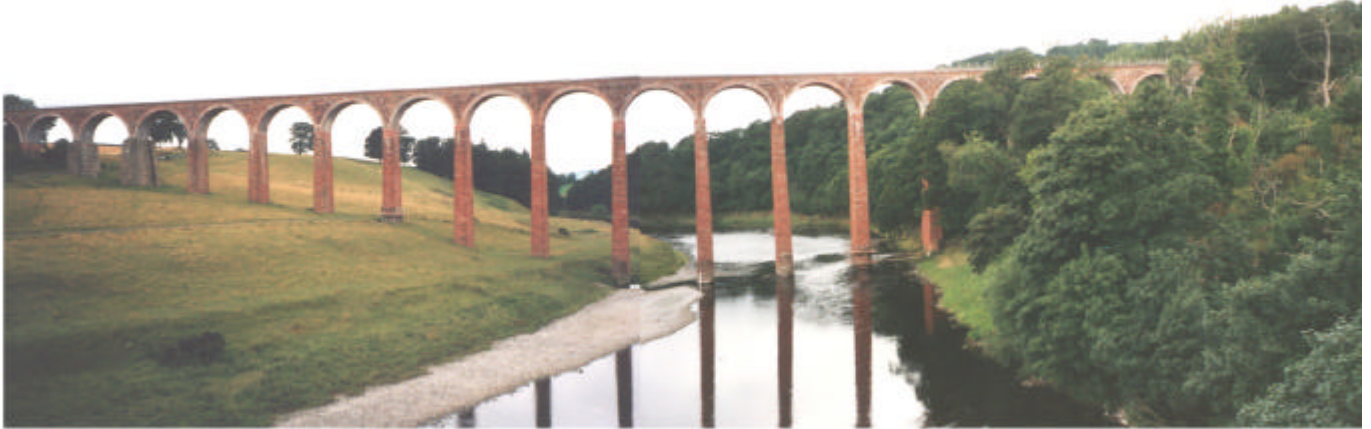
Collocato nella contea "Scottish Border", il viadotto "Leaderfoot" ha quattro dei suoi piloni con le fondazioni che nascono nel letto del fiume "Tweed"; i pilastri in muratura sono protetti alla base da elementi di rivestimento in pietra progettati per deviare il flusso delle acque e dei detriti del fiume.

Nel 1994, dopo un centinaio d'anni di servizio della struttura, si sono sviluppate delle estese fessurazioni tra la struttura in muratura ed il rivestimento in pietra alla base dei pilastri, sia sopra che sotto il livello dell'acqua.

Nonostante la profondità dell'acqua non fosse superiore agli 1,5 metri, è stato richiesto a dei subacquei di accertare l'estensione del danno sotto il livello dell'acqua.

Secondo il sistema progettato per fissare i due elementi sono state installate 16 ancore Cintec, di 20 mm. di diametro e 2 metri di lunghezza, quattro per pilone.

Sotto la supervisione della locale autorità fluviale, si è proceduto alla perforazione, obliquamente, dall'alto verso il basso, attraverso il rivestimento in pietra, fino struttura in muratura del pilone.

Nonostante l'acqua del fiume abbia immediatamente riempito i fori, grazie alla tecnologia Cintec che consente il riempimento della calza dalla parte posteriore fino alla cima, in seguito alla progressiva iniezione della malta, l'acqua del fiume è defluita totalmente dai fori.

Le evidenti lesioni sono state sigillate manualmente, inserendo nelle fessure tratti di calza capaci di espandersi in seguito all'iniezione della speciale malta.

Dispositivi impermeabili di tenuta hanno permesso di iniettare la malta all'interno delle cavità senza alcun pericolo di dispersione della stessa nelle acque del fiume.

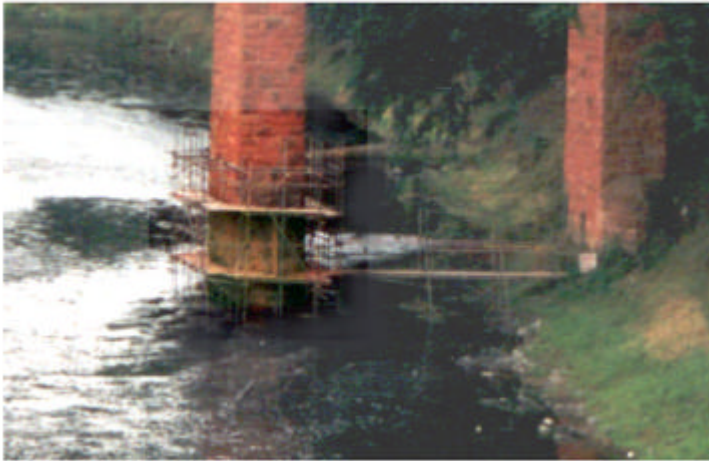
Vista della piattaforma di perforazione

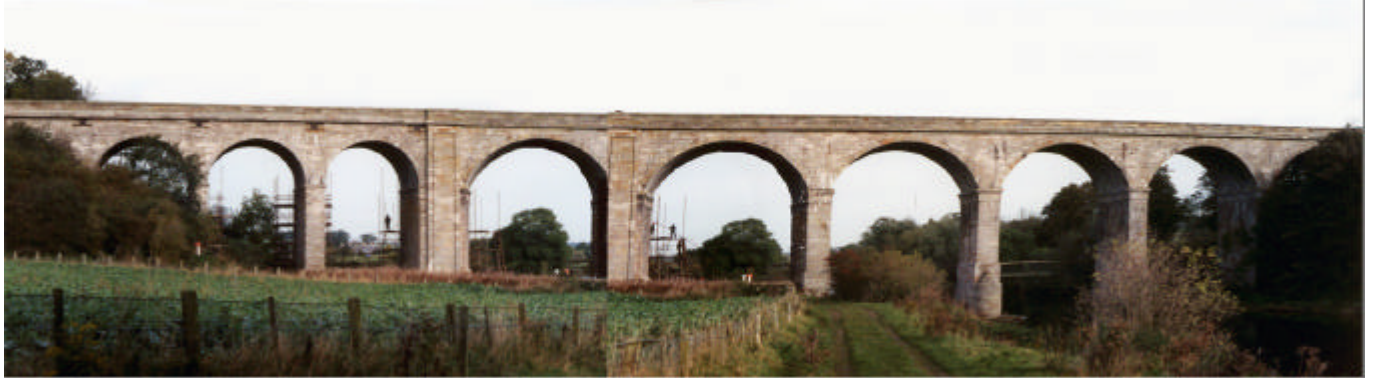
Costruito nel 1847, il viadotto “Teviot” attraversa il fiume “Teviot” a Roxburg lungo il confine scozzese. Non facendo più parte della rete ferroviaria ed essendo quindi in disuso, senza manutenzione, la struttura in pietra costituente sia gli archi che i piloni, ha iniziato a cadere in rovina, manifestando profonde lesioni.

I disegni originali di progetto e le fotografie a confronto, mostrano l'estensione delle lesioni e la soluzione Cintec adottata.

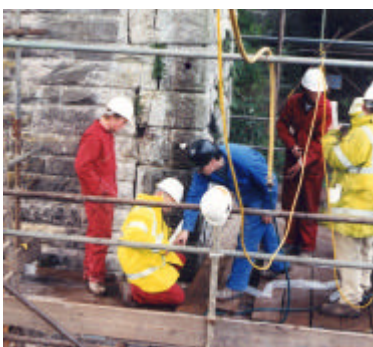
**Pianta parziale del pilone 12/13 – 1:2<sup>o</sup>**

Durante seconda fase dei lavori è stato effettuato la connessione tra le parti esterne di muratura costituenti ciascun pilone.

Ancore Cintec tipo SHS in acciaio inox 30x30x3 mm. posizionate in fori da 60 mm. di diametro e riempite con malta Presstec standard. Foro sigillato con malta

sigillatura con malta colorata
